Die archäologischen Untersuchungen in St. Magnus, Everswinkel 1977

Im Frühjahr 1977 wurde in der Pfarrkirche St. Magnus Everswinkel damit begonnen, die vorhandene ölbetriebene Schwerkraftheizung durch eine modernere Heizanlage zu ersetzen. Die alte Heizung zog die 1957-1959 freigelegten spätgotischen Gewölbemalereien zu stark in Mitleidenschaft. Dies war nicht nur der Anlass zur grundlegenden Restaurierung und Umgestaltung des Kircheninnenraumes, sondern bot auch Gelegenheit zur umfassenden archäologischen und bauhistorischen Untersuchung des spätgotischen Kirchengebäudes.

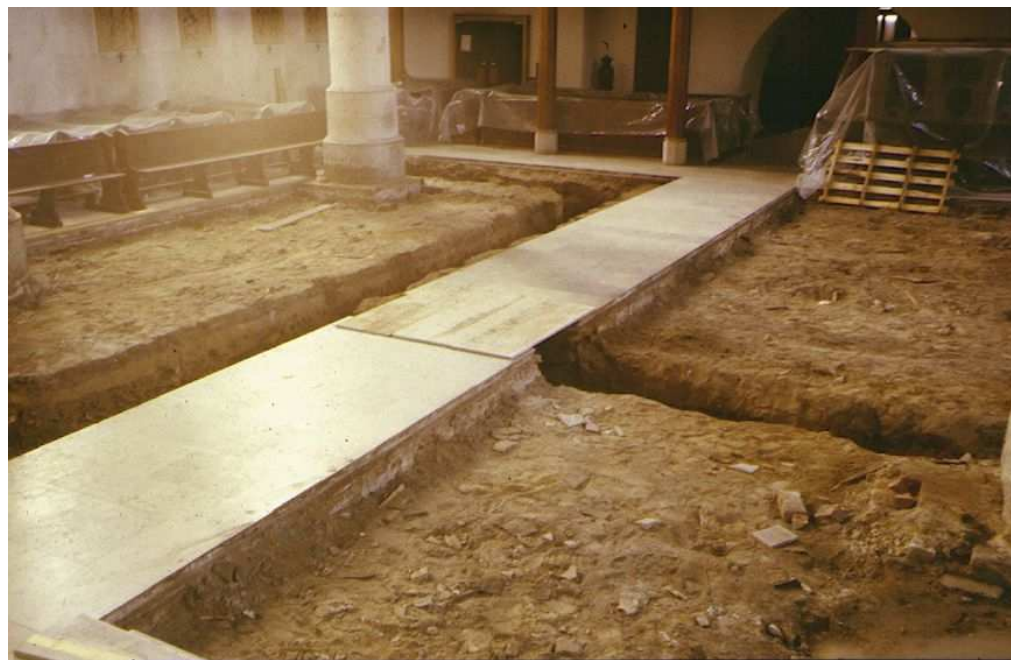
Abb.1: St. Magnus Everswinkel während der Renovierungen Oktober 1977. Blick nach Südwesten (Foto: Pfarrer Ostholt-Wipperfeld).

notwendig erachtet hatte¹⁵, ausschließlich auf die Dokumentation der in den Heizkanälen (Abb.1) zu erkennenden Befunde. Bis auf geringe Teile des im Mittelschiff nach Norden abzweigenden Kanals waren zum Zeitpunkt der Untersuchung im Herbst 1977 die Kanäle bereits ausgeschachtet und damit wesentliche Teile der archäologisch untersuchbaren Quellen unbeobachtet zerstört. Es ergab sich deshalb auch nicht die Möglichkeit zur Erstellung eines einheitlichen „Planums“ auf dem Niveau des vorangehenden Sondage 1. Zum Opfer gefallen sind vermutlich vor allem Befunde aus der Bauphase und der Nutzungszeit des spätgotischen Kirchenschiffes aus der Zeit nach 1489.

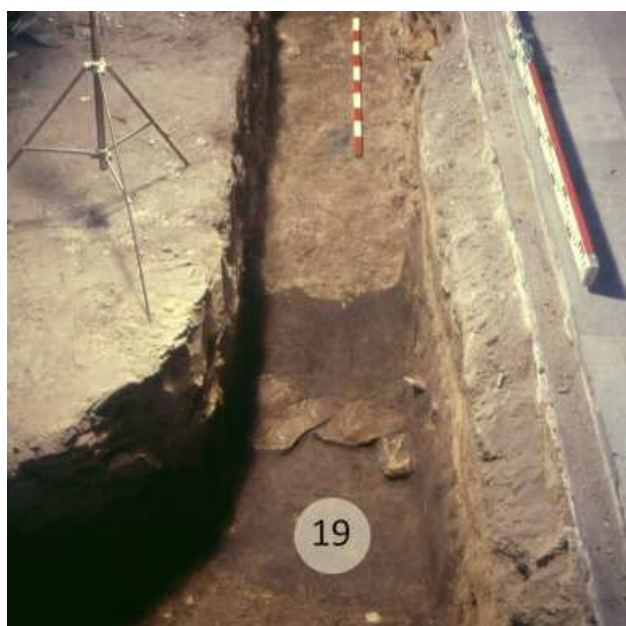
Abb.2: St. Magnus Everswinkel. Deutlich dunkler absetzende Reste des ältesten Fundamentes (Bau I, Bef. 19) im Mittelschiff des Langhauses, Hauptkanal. Blick nach Süden (Foto: J. F. Jüttner).

Die ältesten Relikte eines Gebäudes im Untersuchungsbereich waren die Ausbruchsgruben einiger schmaler, in Lehm gesetzter Fundamente, die eine Deutung als Reste eines ersten Kirchenbaus nahelegten (Abb. 2). Die Bruchstückhaftigkeit der Untersuchung ließ allerdings keine eindeutigen Befunddeutungen zu, die Befunde waren nur hypothetisch einzelnen Bauteilen zuzuordnen (Abb. 4).

Die Ausbruchsgrube (19) war von einem Niveau unter dem romani-schen Estrich des Baus II (6/7) muldenförmig rund 0,20 - 0,25 m in die „Kulturschicht“ (8) eingetieft. Die maximale Breite der Grube betrug 0,62 m. Sie war mit sandigen Lehm, einigen Steinen und etwas Mörtel gefüllt und entsprach damit im Wesentlichen dem Material der darüber aufgetragenen Planierungsschicht (7) des Baus II. Auf ihrer Sohle, etwa 0,95 m unter dem heutigen Langhausfußboden, befanden sich einige flache Bruchsteine. Die beiden Mörtelschutt-bänder (30) und (32) dürften aller Wahrscheinlichkeit nach ebenfalls vom Abbruch des ersten Fundamentes stammen.

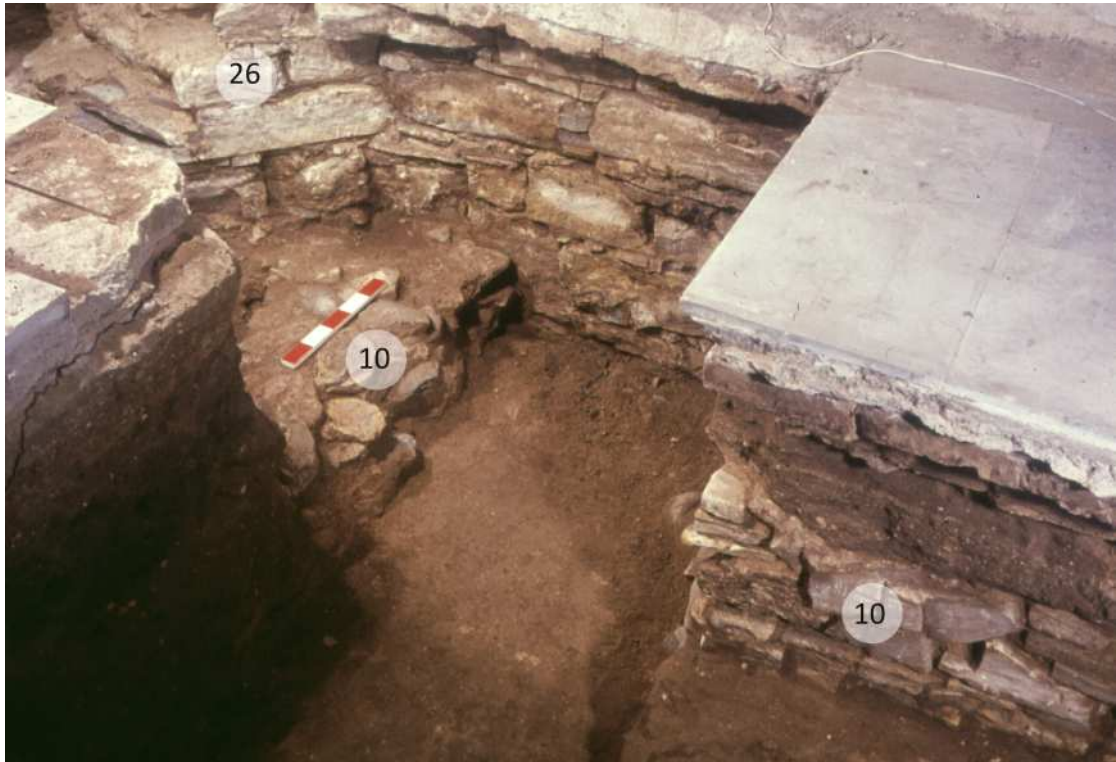
Abb.6: St. Magnus Everswinkel. Die Fundamente des Baus II (10) im Chor. Deutlich höher ansetzend gotischer Chorabschluss (26) des bestehenden Baus (Bau III). Blick nach Süden (Foto: J. F. Jüttner).

Problematischer ist dagegen die Rekonstruktion des östlich anschließenden Chorjoches. Es begann (wahrscheinlich) auf Höhe des Fundamentausbruchs (18), sein Fundament (10) wurde aus etwa vier Schichten bündigen Schalenmauerwerks gebildet, der Ostabschluss konnte nicht ergraben werden. Auf der Höhe des nach Norden abbiegenden Heizkanals des gotischen Chores war die Ostgrenze des romanischen Chores nicht erreicht. Dieser wird wohl weiter östlich, vielleicht auf Höhe des ersten gotischen Choransatzes gelegen haben, allerdings ist hier das Chorfundament ausgebrochen (Abb. 6).
